Projeto para Estruturação da PPP de Iluminação Pública Olinda/PE Situação Técnico-Operacional

1. Considerações Gerais

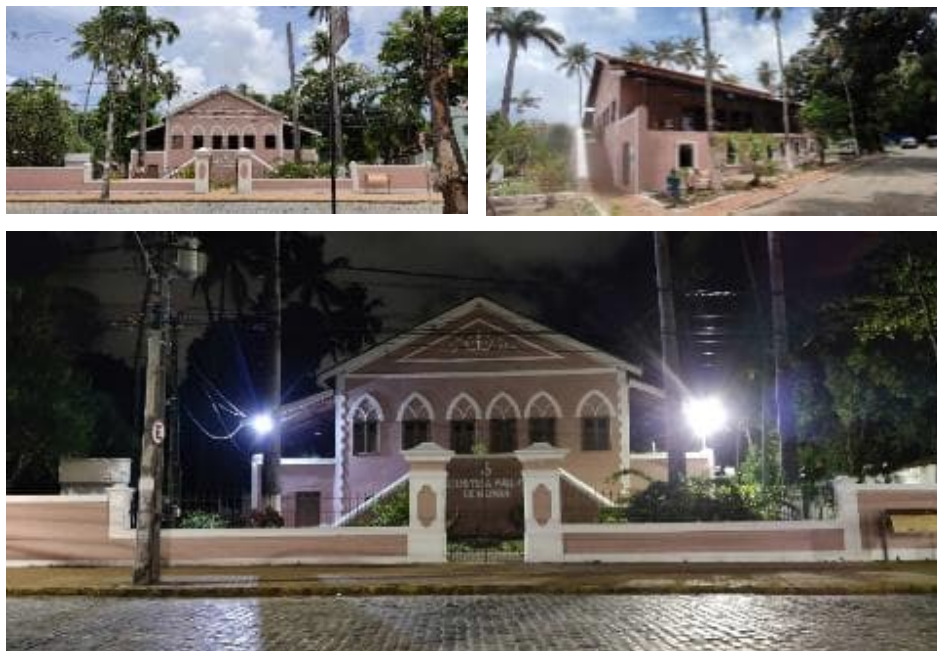
Figura 2 – Composição de imagens da Biblioteca Pública

A Avenida que dá acesso à Biblioteca Pública é bem movimentada por veículos e pedestres e tem iluminação intensa e bem distribuída, que interfere apenas na fachada frontal do edifício. Foram identificados presos nas varandas, na estrutura do telhado, e em elementos arbóreos, equipamentos destinados apenas à iluminação funcional da construção e de seus acessos e circulações. No cenário noturno, alguns destes equipamentos prejudicam a leitura do bem e ofuscam o observador externo.

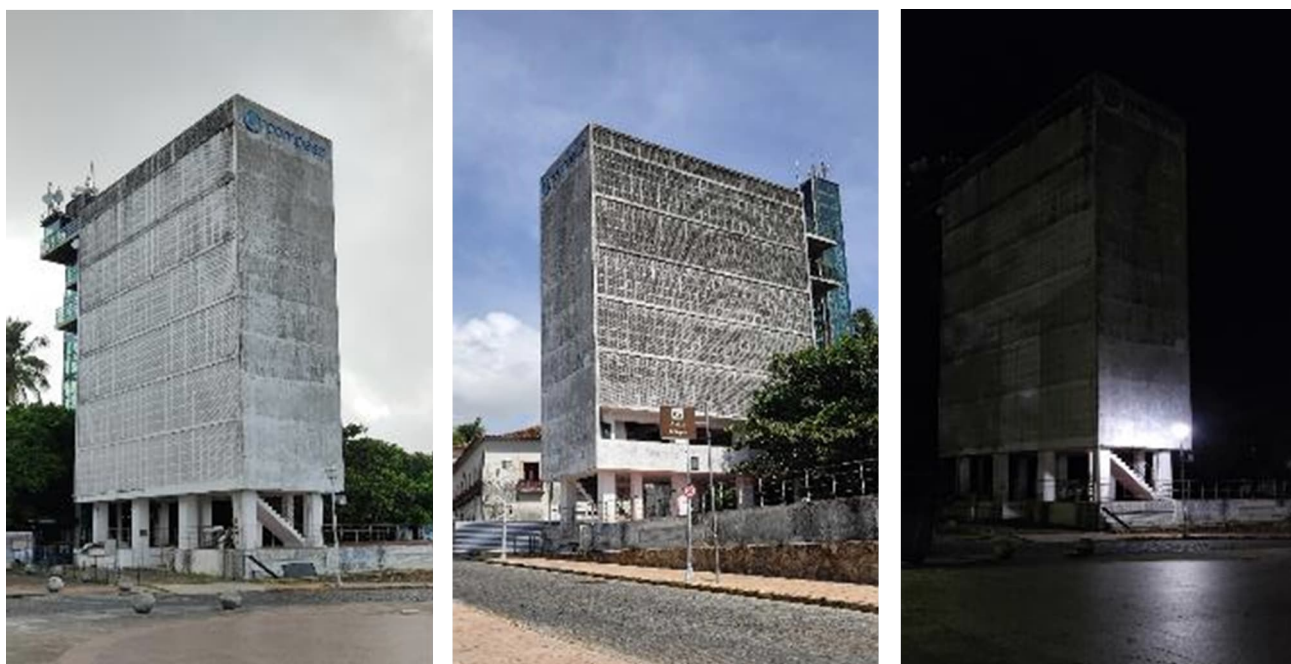
Figura 4 – Composição de imagens da Caixa D'água

O edifício não contempla equipamentos de iluminação destinados ao destaque de suas fachadas e, atualmente, torna-se legível no cenário noturno pela influência da IP instalada na via lindeira. Foram identificados equipamentos fixados na edificação e voltados para o entorno, bem como outros destinados à iluminação do vão presente no térreo da edificação. Entretanto, tais equipamentos não estavam em operação no momento da visita técnica.

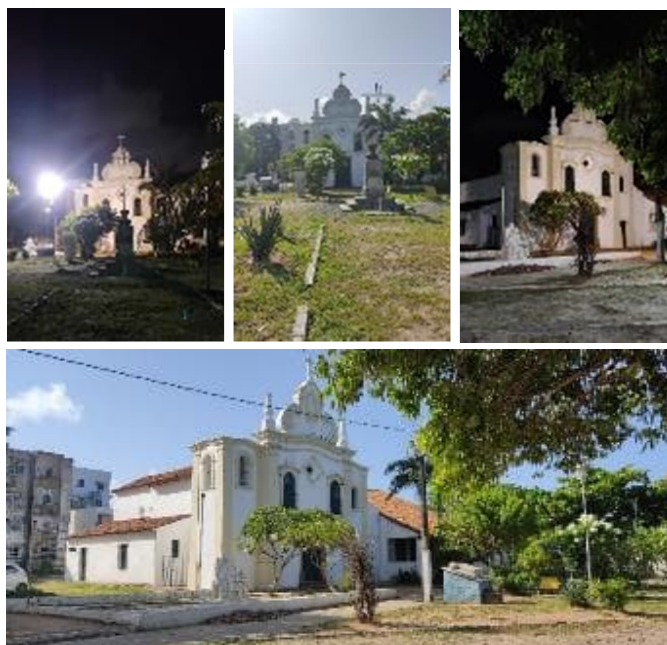
Figura 6 – Composição de imagens da Capela do Rio Doce

Em visita técnica ao local, não foram encontrados equipamentos destinados à iluminação especial, entretanto, os equipamentos de IP voltados à iluminação da circulação de pedestres e instalados próximos e na construção, incidem diretamente nas fachadas do edifício. Na praça anexa, observou-se a presença de postes de pequeno porte que atendem de maneira insuficiente a demanda dos transeuntes e usuários do espaço, principalmente em porção do espaço ocupado por elementos arbóreos de copa densa.

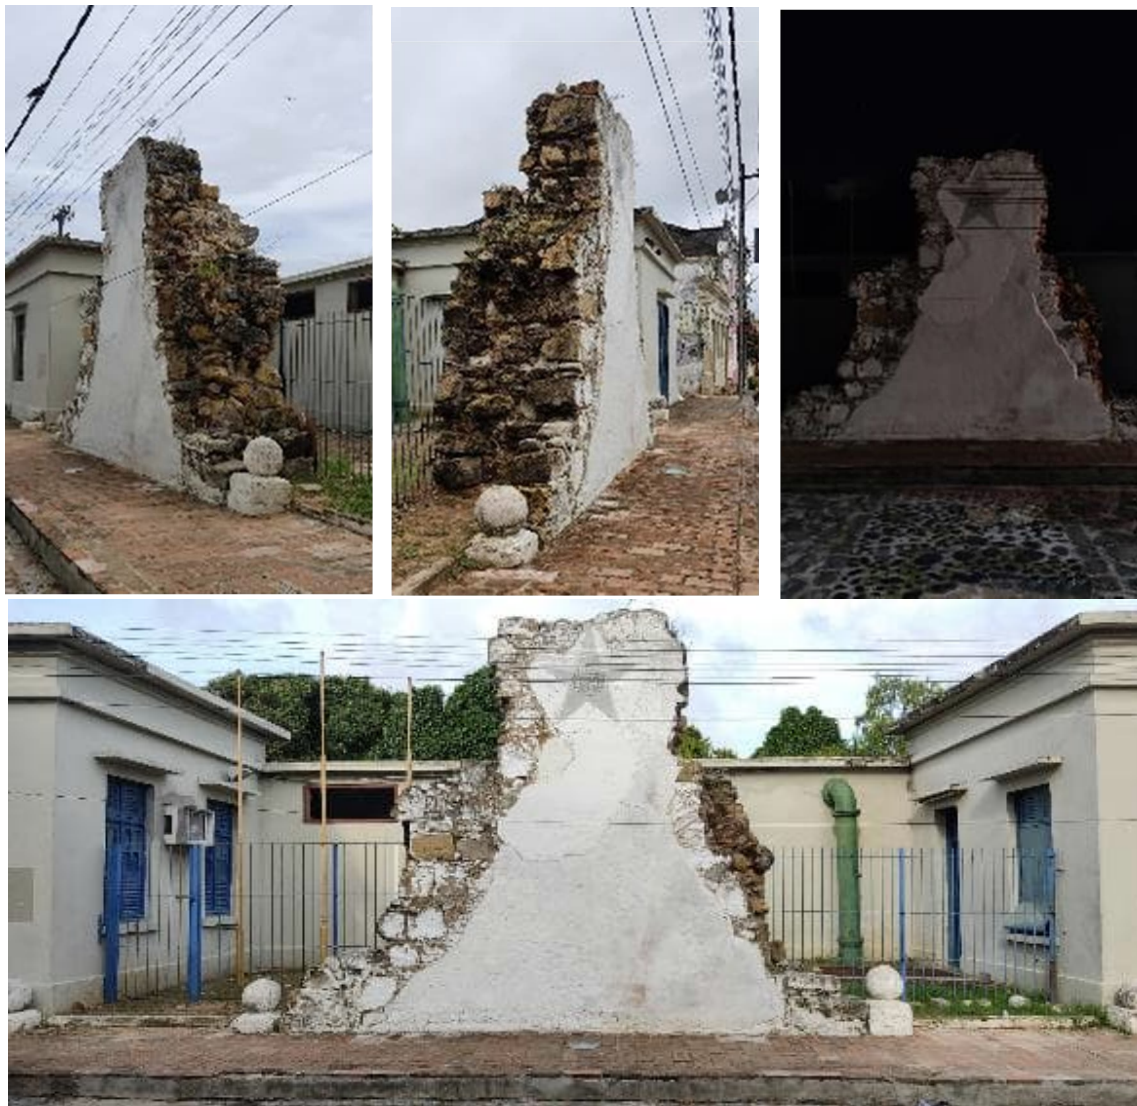
Figura 8 – Composição de imagens das Ruínas do Senado

A IP do entorno interfere pouco no monumento devido ao afastamento dos postes e luminárias. A proximidade com o Mercado da Ribeira permite que a iluminação instalada em suas varandas atinja a face do monumento, o que o torna perceptível na paisagem. Foi identificado equipamento de IE instalado em frente ao monumento, entretanto não se encontrava em operação no momento da visita técnica.

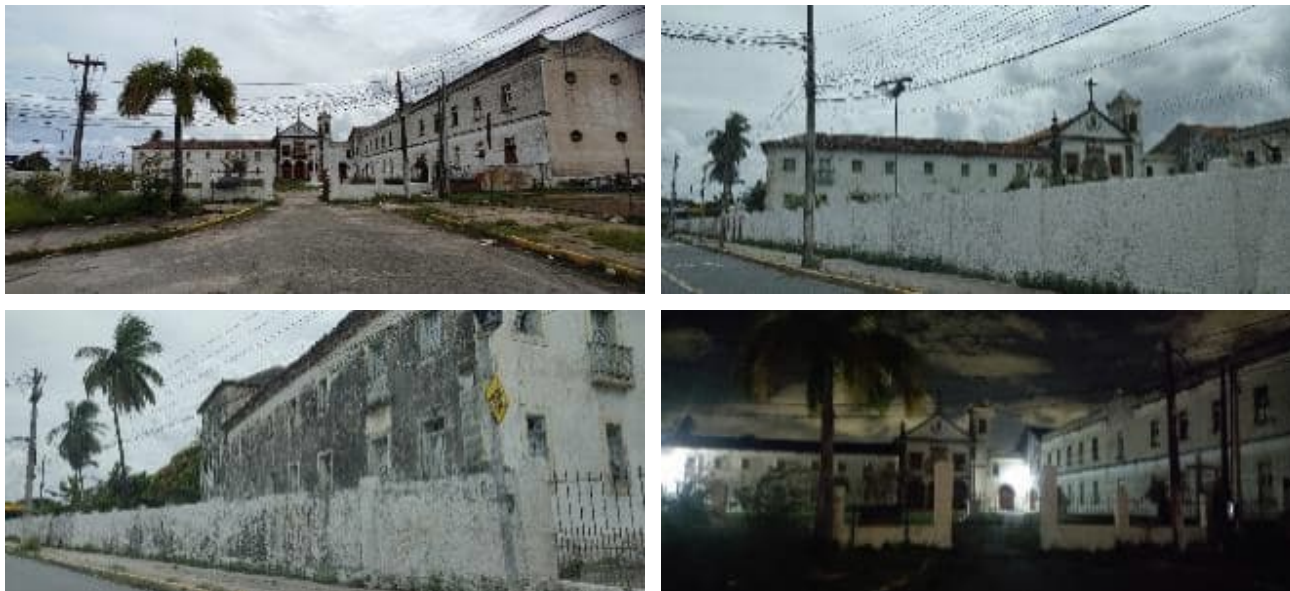
Figura 10 – Composição de imagens do Convento de Santa Tereza e Igreja de Nossa Senhora do Desterro

A iluminação Pública nos arredores do edifício interfere pouco nas fachadas, com exceção à fachada lateral posicionada próxima à Avenida, avançada no lote em relação ao restante da construção. No entanto, nos pontos mais afastados dos equipamentos públicos, a iluminação é deficitária e não permite um alcance visual adequado, causando a sensação de insegurança, principalmente aos pedestres. Foram identificados refletores fixados na fachada principal da Igreja e voltados para o pátio frontal. Tais equipamentos minimizam a escuridão dos arredores, mas não possuem alcance suficiente para criar uma iluminação homogênea e acabam por ofuscar a visualização do edifício.

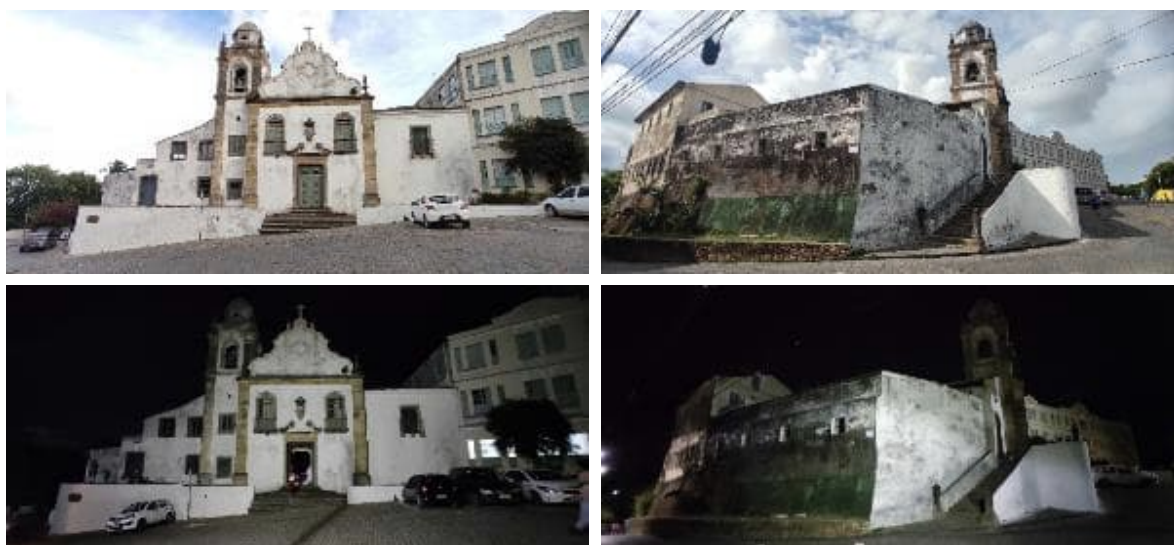
Figura 18 – Composição de imagens da Igreja da Misericórdia

No cenário noturno a igreja recebe interferência direta da IP instalada no entorno e de equipamento externo voltado para a fachada principal. Apesar disto, a edificação é ofuscada pelo edifício vizinho que, por ter uso noturno e diversas aberturas voltadas para o logradouro público, ganha destaque com o acionamento da iluminação interna.

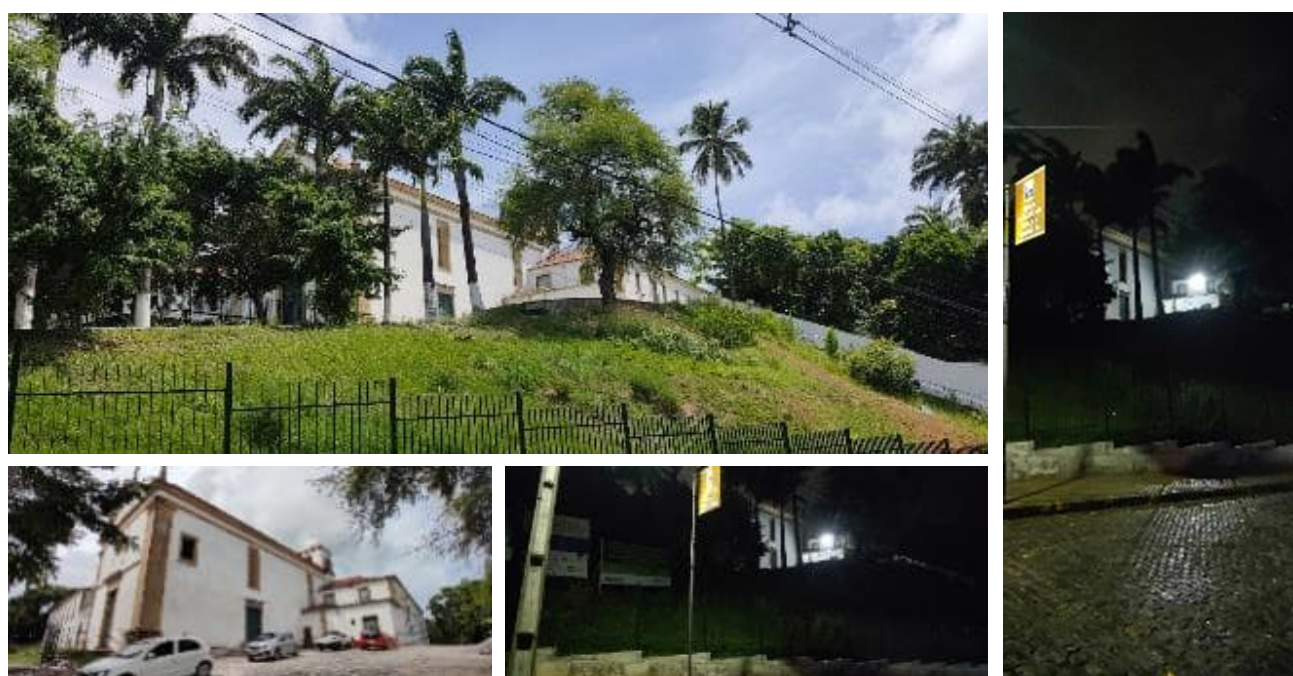
Figura 20 – Composição de imagens da Igreja de Nossa Senhora da Graça (Seminário de Olinda)

Foram identificados equipamentos destinados à iluminação dos acessos e pátio que circunda o edifício, que interferem de maneira uniforme em parte da fachada. No momento da visita técnica a Igreja encontrava-se em processo de requalificação, o que dificultou a análise completa do bem.

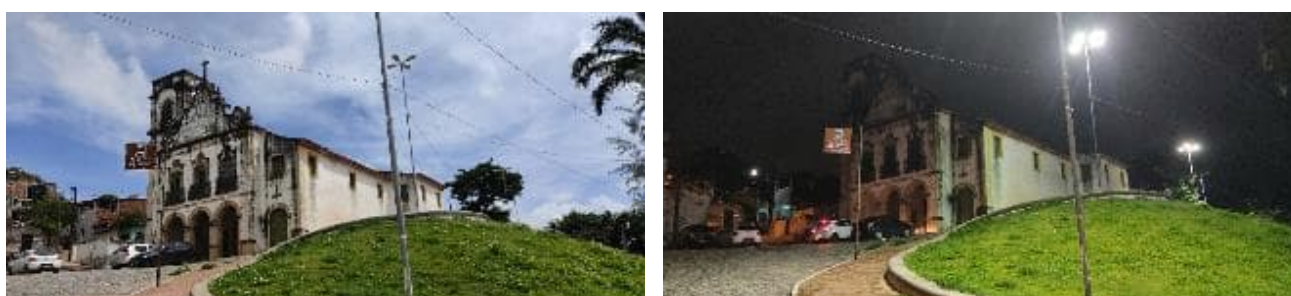
Figura 22 – Composição de imagens da Igreja de Nossa Senhora do Rosário dos Homens Pretos

A igreja possui entorno com iluminação intensa e é facilmente percebida no cenário noturno, apesar de não terem sido identificados equipamentos exclusivos para as fachadas do edifício, apenas 2 refletores fixados na fachada lateral e voltados para o pátio que dá acesso à nave lateral da Igreja.

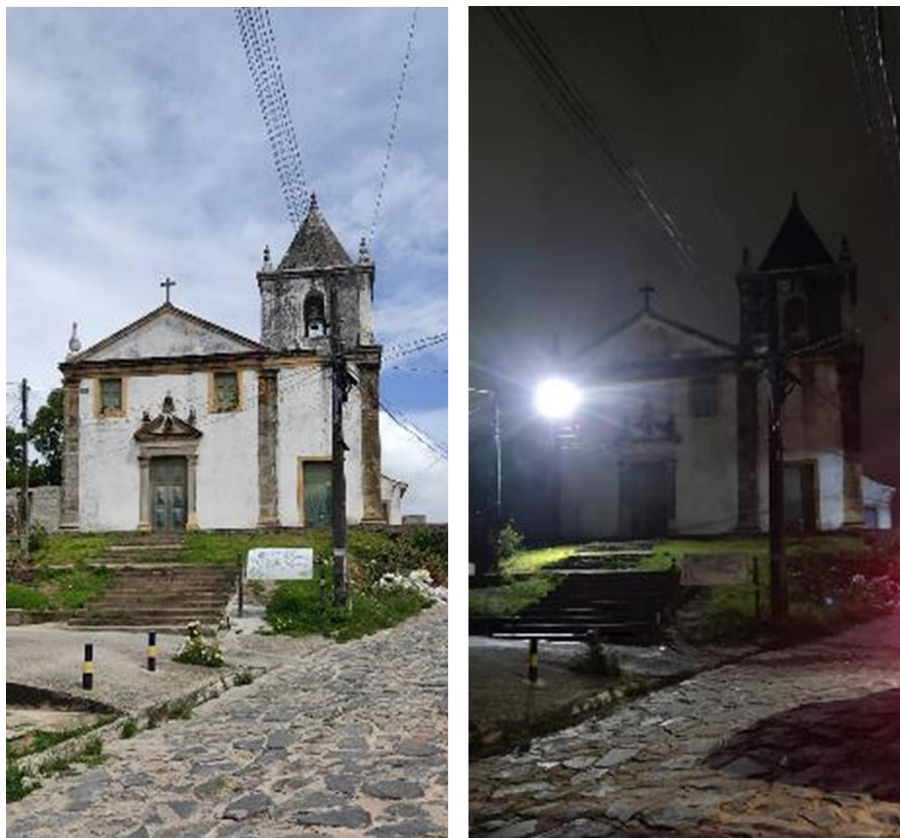
Figura 24 – Composição de imagens da Igreja de São João Batista dos Militares

A IP instalada no entorno imediato à edificação possibilita a leitura do bem, mas não o ilumina de forma homogênea. Foram identificados equipamentos fixados nas fachadas do edifício e voltados para o ambiente externo, entretanto, não se encontravam em operação no momento da visita técnica. Adicionalmente, identificaram-se um equipamento destinado ao destaque da fachada frontal da Igreja, igualmente fora de operação.

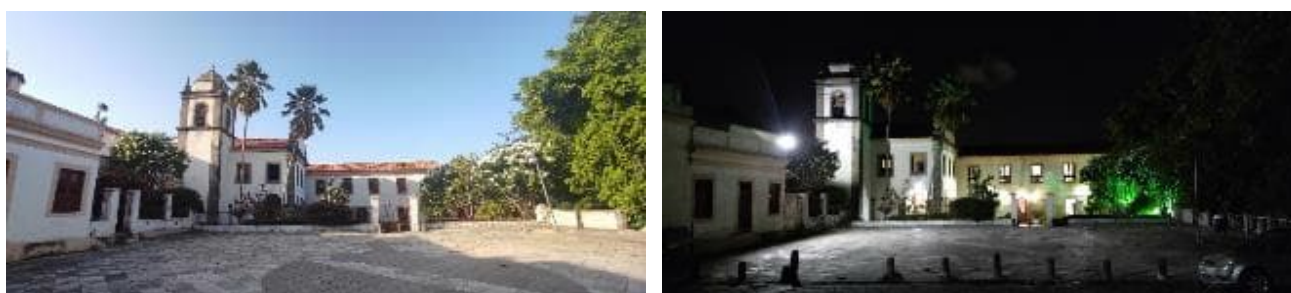
Figura 30 – Composição de imagens da Igreja e Convento de Nossa Senhora da Conceição

O complexo possui um entorno pouco iluminado e em suas fachadas foram identificados equipamentos decorativos e outros voltados para o jardim interno. Tais equipamentos interferem nas fachadas do bem, e por vezes ofuscam o observador e dificultam a leitura da edificação, uma vez que, em sua maioria, estão voltados para o exterior com o intuito de complementar a iluminação do acesso ao edifício.

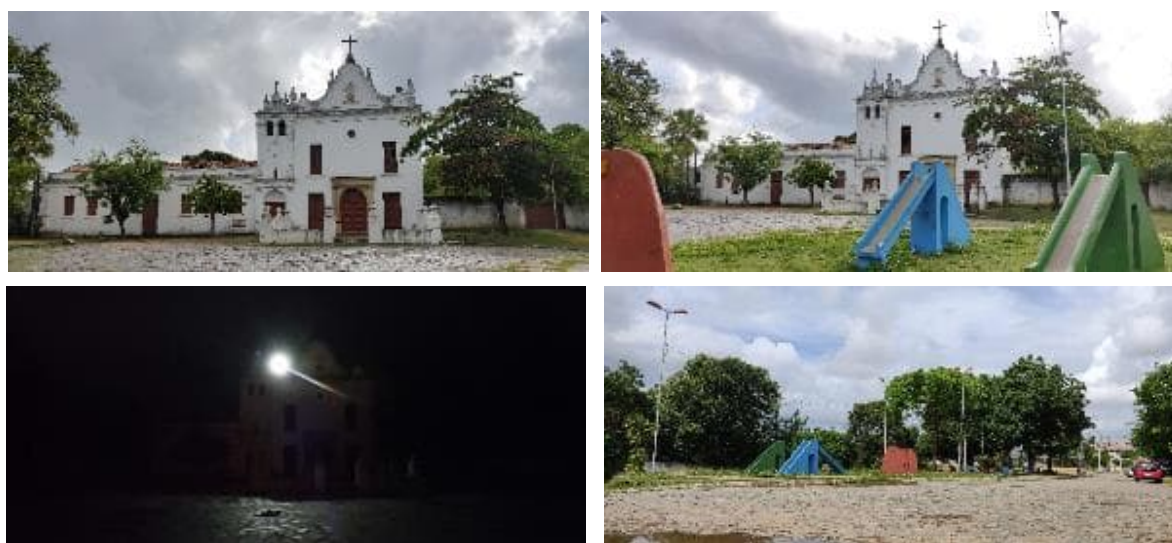
Figura 32 – Composição de imagens da Igreja e Mosteiro Nossa Senhora do Monte

O complexo possui um entorno pouco iluminado e transmite sensação de insegurança no cenário noturno. Deste modo, destaca-se o interesse na previsão de equipamentos de IP voltados para a praça “Circo do Monte” e espaço não edificado, localizados em frente à construção.

Os equipamentos de IP destinados à iluminação das vias e espaços de convivência do entorno não se encontravam em operação no momento da visita técnica, apenas um dos refletores fixados na fachada do edifício e voltados para o seu acesso principal, que além de não proporcionarem a iluminação necessária para a circulação de pedestres, comprometem a leitura da fachada principal do conjunto.

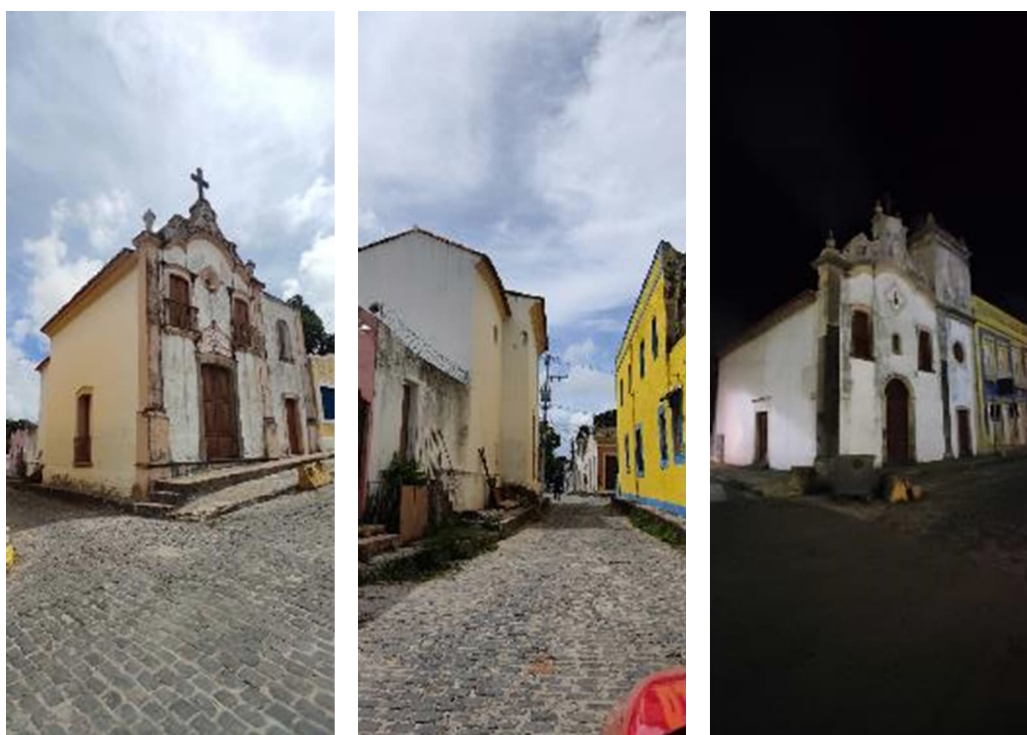
Figura 34 – Composição de imagens da Igreja Nossa Senhora da Boa Hora

A Igreja apresenta duas fachadas visíveis do logradouro público situadas no alinhamento predial, assim como todas as construções presentes no entorno. Apesar de não possuir obstáculos que prejudiquem a identificação do edifício, a visibilidade ocorre somente a curtas distâncias, visto a conformidade estreita das vias adjacentes. Tal configuração permite que a IP instalada interfira na fachada principal do edifício, apesar de as estruturas estarem dispostas espaçadas no logradouro. Adicionalmente, não foram identificados equipamentos destinados ao destaque do bem.

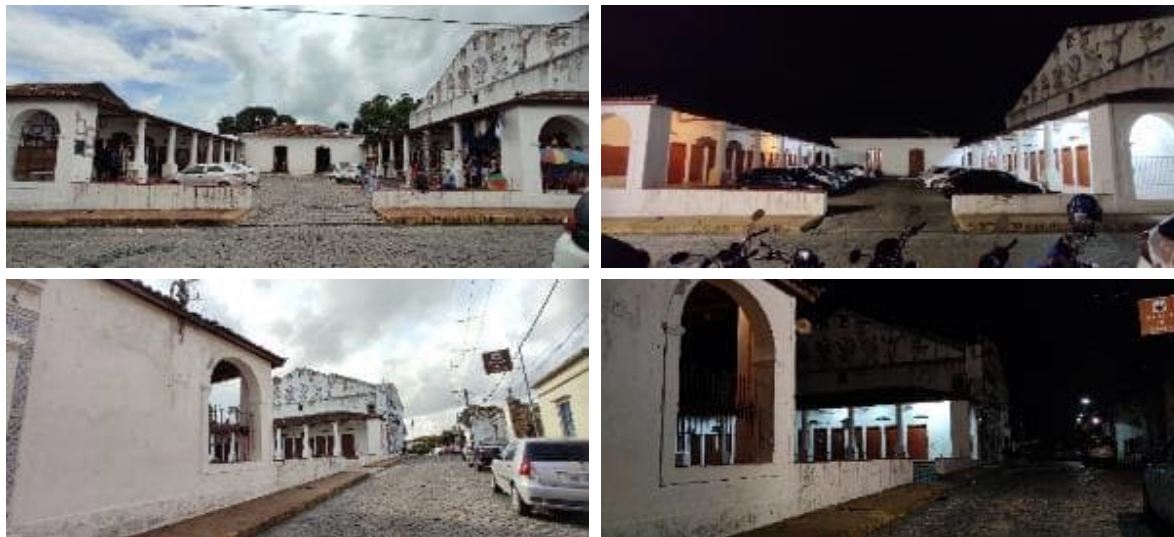
Figura 36 – Composição de imagens do Mercado da Ribeira

Foram identificados equipamentos de IP ao longo da via adjunta, que influenciam apenas na iluminação das faces da edificação voltadas para o passeio externo. Adicionalmente, foram identificados equipamentos destinados ao realce dos pilares de sustentação da cobertura das varandas, entretanto encontravam-se inoperantes no momento da visita técnica. A iluminação funcional do mercado, que

atende a venda dos comerciantes locais, é marcada pela disposição aleatória de luminárias e refletores implementados sem o estabelecimento de critérios ou padrões, que causam poluição luminosa no local.

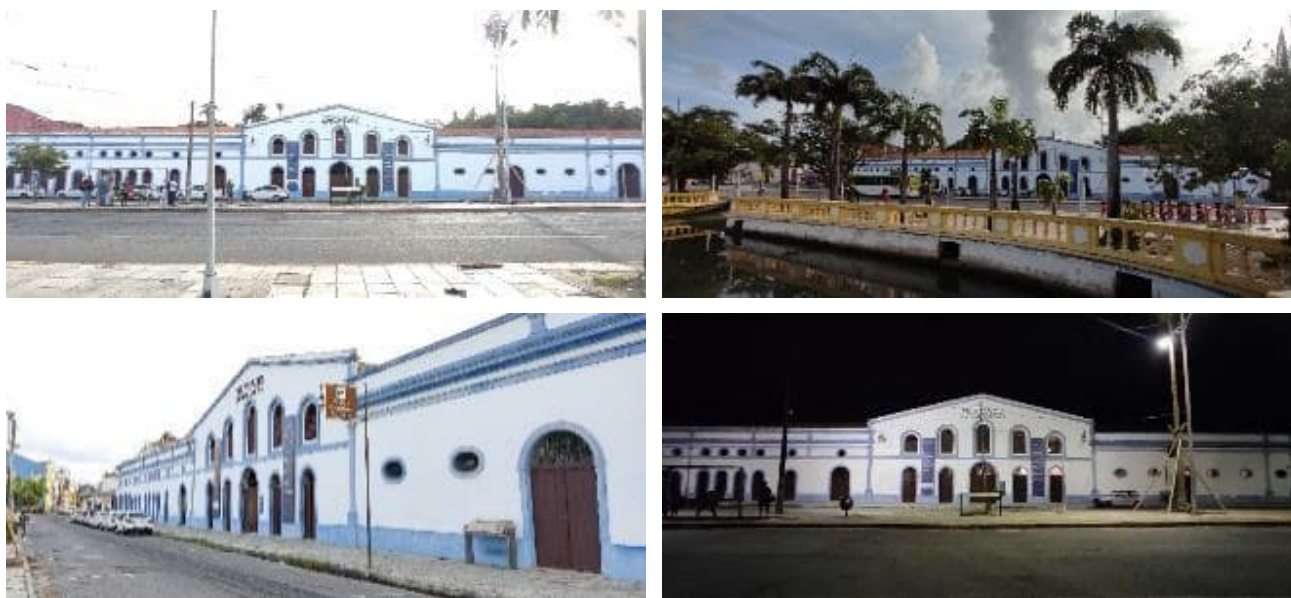
Figura 38 – Composição de imagens do Mercado Eufrásio Barbosa

No cenário noturno, o Mercado é influenciado pela IP instalada em seu entorno imediato. Foram identificadas altas estruturas de posteamentos com equipamentos de alta potência e grande alcance, voltados para as vias e passeios e que favorecem a leitura das fachadas do edifício. Adicionalmente, foram identificados equipamentos destinados ao destaque das estruturas verticais do prédio e outras fixadas na construção, entretanto não se encontravam em operação no momento da visita técnica.

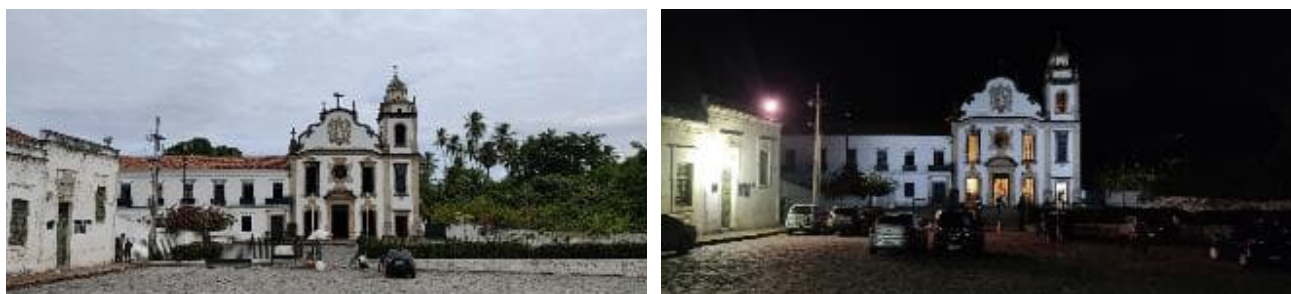
Figura 40 – Composição de imagens do Mosteiro e Igreja de São Bento

No cenário noturno, o conjunto é facilmente percebido em virtude de equipamentos de iluminação dispostos em altas estruturas e voltadas para o edifício que iluminam seu plano frontal de maneira uniforme. Adicionalmente foram identificados equipamentos de IP dirigidos ao adro, e luminárias que delimitam a entrada ao sítio, entretanto não se encontravam em operação no momento da visita técnica.

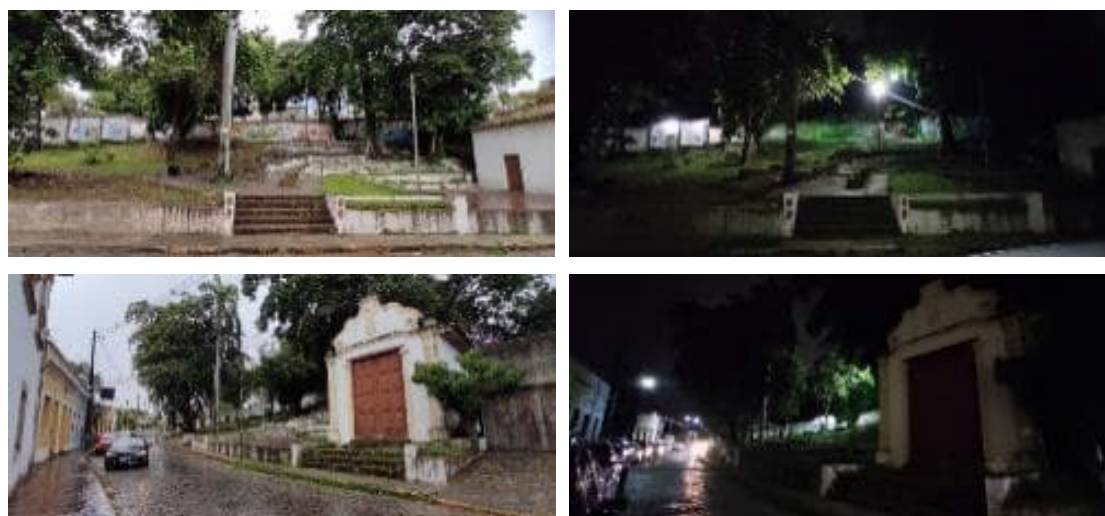
Figura 42 – Composição de imagens da Praça em frente ao Museu de Arte Contemporânea – MAC

Foram identificados equipamentos de iluminação em parte do espaço, entretanto, no cenário noturno, foi observada heterogeneidade na iluminação, regiões sombreadas e dificuldade de alcance visual.

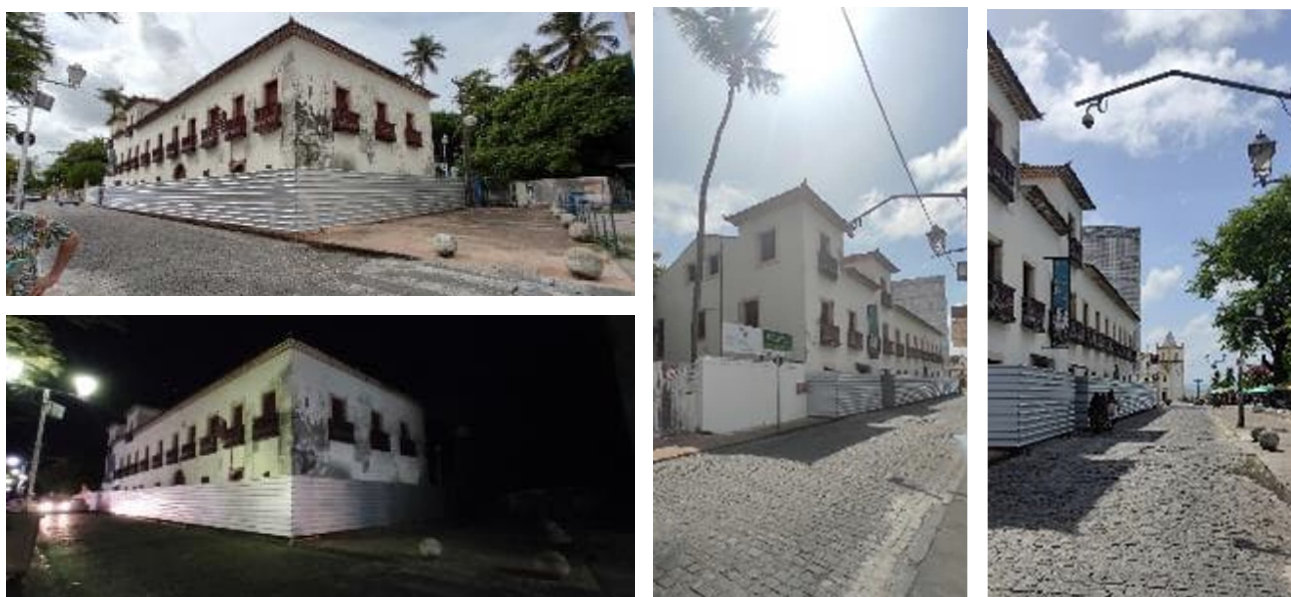
Figura 44 – Composição de imagens do Museu de Arte Sacra de Pernambuco – MASPE

Apesar de atualmente o Museu passar por processo de requalificação e apresentar seu perímetro contornado por estruturas de vedação que dificultam a leitura dos elementos presentes na fachada assim como dos possíveis equipamentos de iluminação presentes em seus arredores, nota-se que, principalmente a fachada voltada para o logradouro público, sofre interferência da IP instalada na praça.

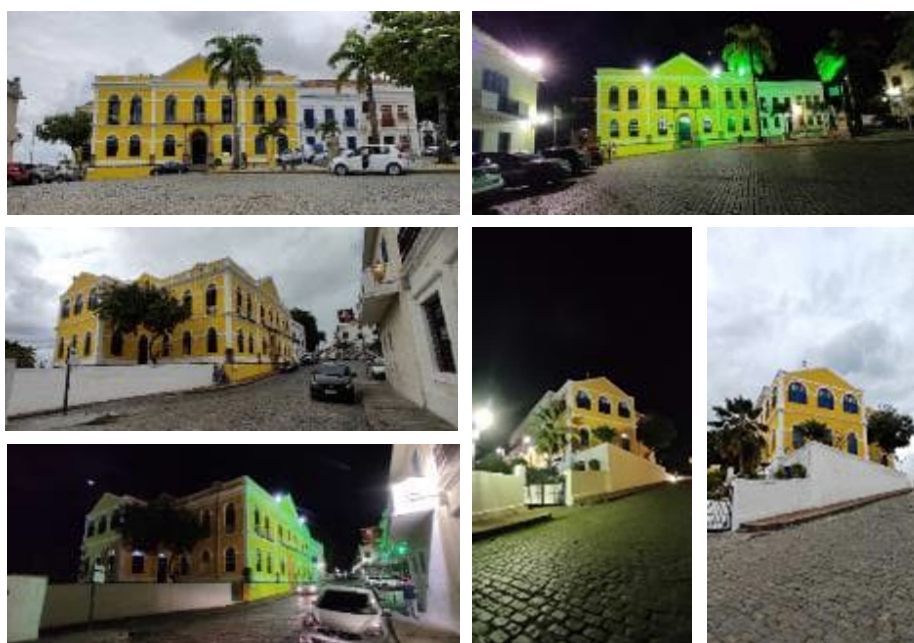
Figura 46 – Composição de imagens do Palácio dos Governadores

Foram identificados equipamentos de iluminação destinados exclusivamente ao destaque da fachada principal do edifício, entretanto, no cenário noturno, o efeito de iluminação não alcança as demais faces do prédio, o que acarreta na distorção da percepção da volumetria global da edificação a partir de determinados pontos de vista. Adicionalmente, foram identificados equipamentos de iluminação fixados na construção e voltados para o logradouro público. Tais equipamentos influenciam na iluminação da fachada e por ora ofuscam o observador externo.

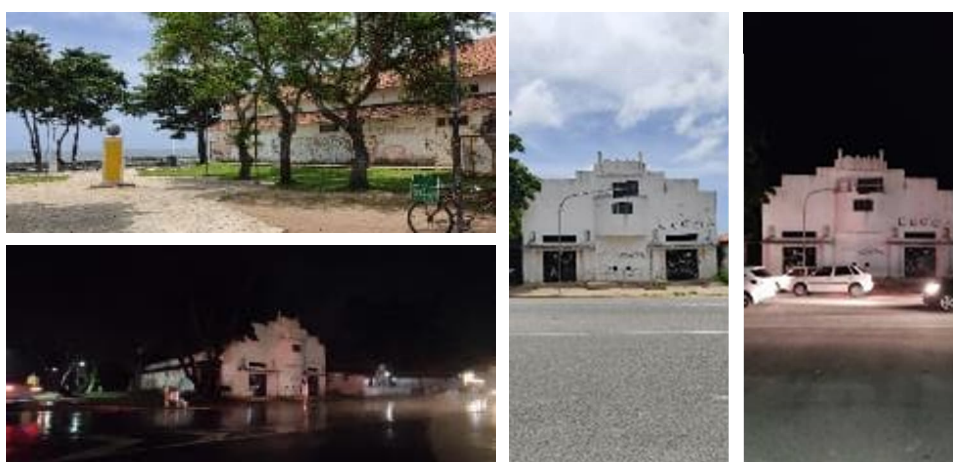
Figura 52 – Composição de imagens do Cine Olinda

O antigo cinema é um dos primeiros exemplares das edificações históricas do sítio protegido pela XX avistadas pelo observador que adentra a região e trafega para o norte do município. Atualmente, a edificação encontra-se desativada e tem suas fachadas com sinais aparentes de vandalismo e necessidade de manutenção. A edificação se destaca na paisagem pelo seu porte - apesar de não apresentar gabarito muito elevado - e pela composição visual formada pelo edifício e a praça anexa, que funciona como um “respiro” em meio à paisagem edificada e permite que o observador sobreponha a visual da construção, ao mar, avistado em plano subjacente.
