Projeto para Estruturação da PPP de Iluminação Pública Olinda/PE Situação Técnico-Operacional

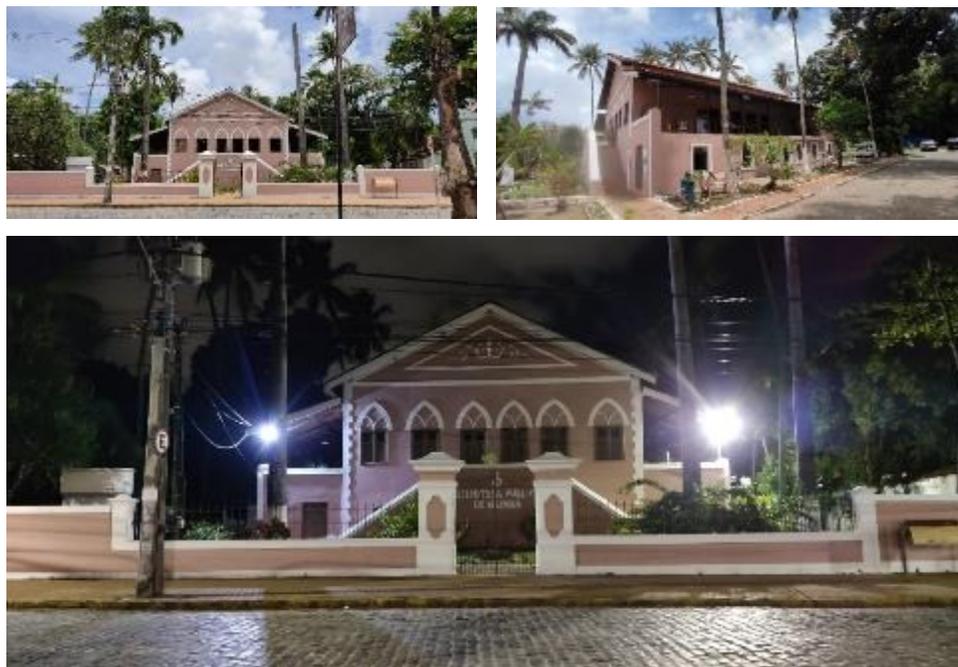
Figura 2 – Composição de imagens da Biblioteca Pública

Situada na Avenida Liberdade, no bairro do Carmo, a Biblioteca Pública se encontra no centro histórico da cidade de Olinda, dentro do polígono de preservação estabelecido pela UNESCO, IPHAN e pelo Estado de Pernambuco. A Biblioteca de Olinda é uma das primeiras do Brasil, sendo criada em 07 de dezembro de 1830, por meio de um decreto imperial. Seu primeiro endereço foi o Convento de São Francisco e o acervo foi posteriormente transferido para a antiga Faculdade de Direito de Olinda. Após um hiato de décadas sem funcionamento, o equipamento foi realocado para o atual endereço, que passou a ser propriedade da prefeitura em 1984 e teve seu processo de restauração concluído em 1996.

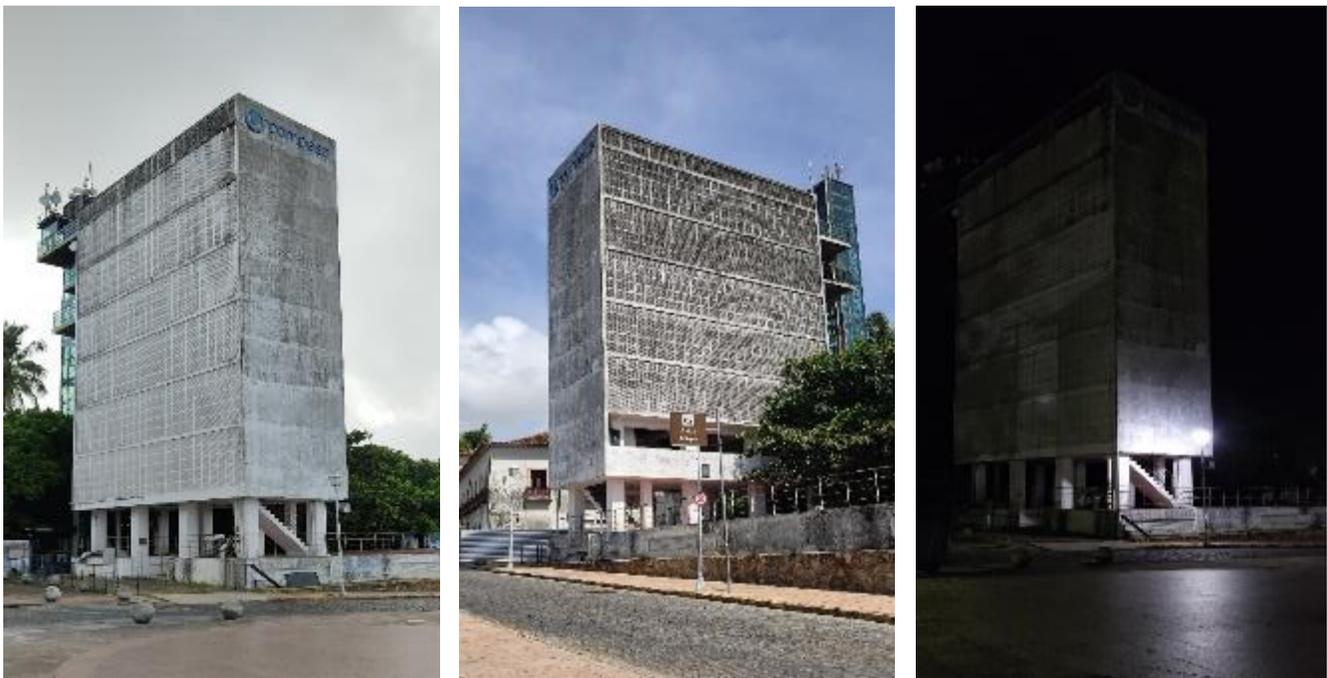
Figura 4 – Composição de imagens da Caixa D'água

Construído na década de 1930, o projeto da Caixa D'água de Olinda é um importante exemplar da arquitetura moderna em Pernambuco. A volumetria é composta por três prismas de base retangular: a base de proporção horizontal, com um pavimento, está inserida no terreno em declive, sobre a qual se dispõe um terraço; o prisma vertical com seis pavimentos, que contém o reservatório nos dois últimos e é disposto sobre pilotis¹¹; o terceiro prisma é a circulação vertical, anexada na área posterior da caixa em 2011, construída em estrutura metálica e vedada com vidro. O edifício possui estrutura em concreto

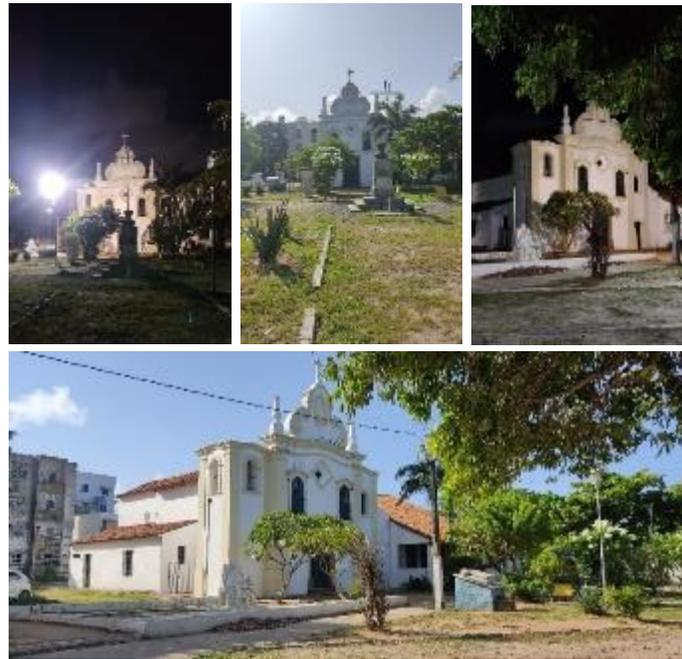
Figura 6 – Composição de imagens da Capela do Rio Doce

Em visita técnica ao local, não foram encontrados equipamentos destinados à iluminação especial, entretanto, os equipamentos de IP voltados à iluminação da circulação de pedestres e instalados próximos e na construção, incidem diretamente nas fachadas do edifício. Na praça anexa, observou-se a presença de postes de pequeno porte que atendem de maneira insuficiente a demanda dos transeuntes e usuários do espaço, principalmente em porção do espaço ocupado por elementos arbóreos de copa densa.
